# MICROCHIP ATmega640/1280/1281/2560/2561

## シリコン障害とデータシート説明

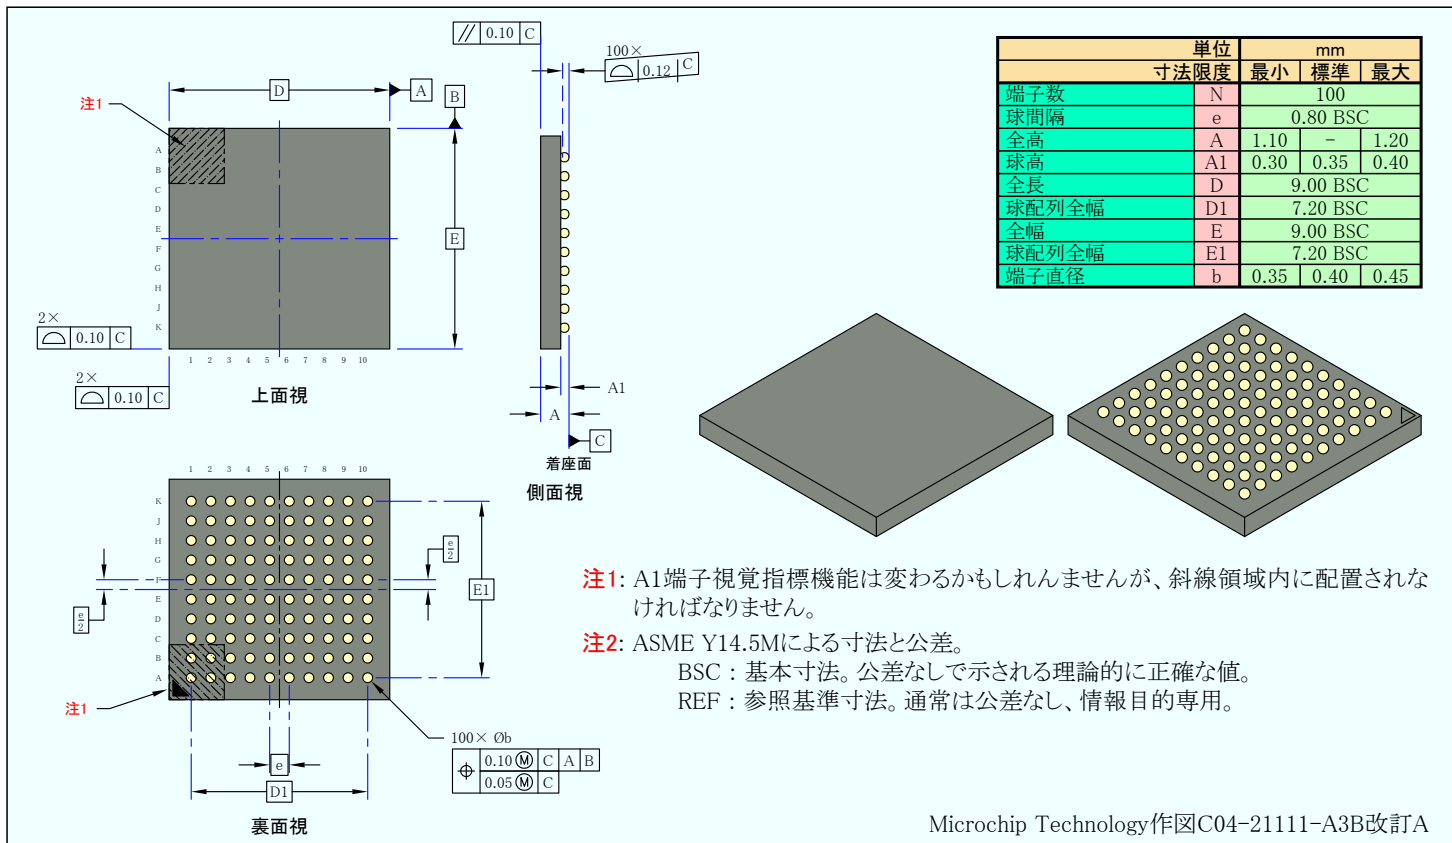
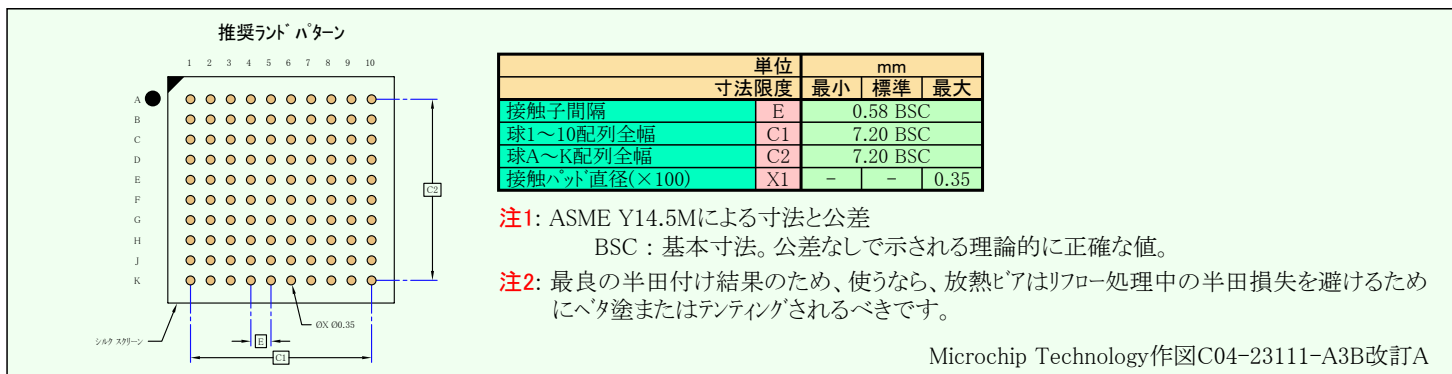
100球セラミック球格子配列外囲器(A3B) - 9 × 9mm本体 [CBGA]、Atmel旧一般外囲器符号CPR

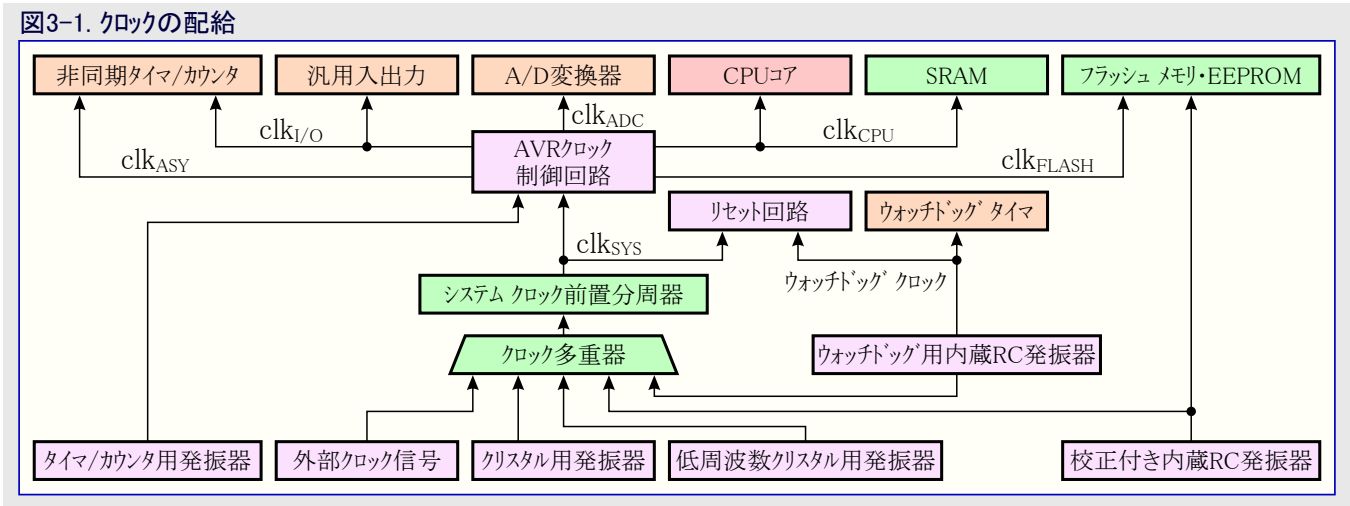
「クロックの配給」図はATmega640/1280/1281/2560/2561の各種クロックシステムとそれらの配給を示します。全てのクロックが与えられた時間有効である必要はありません。消費電力を減らすため、使われていない単位部へのクロックは「電力管理と休止形態」章で記述されるように各種休止形態を使って停止することができます。

「クロックの配給」図は適切な休止形態の選択を助けます。

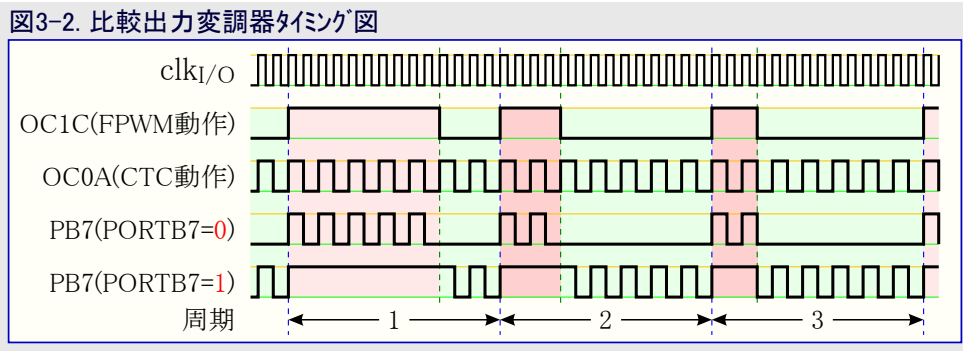
下図は動作中の変調器を図解します。この例ではタイマ/カウンタ1が(非反転)高速PWM動作で動くように設定され、タイマ/カウンタ0は比較交互出力(COM01,0=01)のCTC波形動作を使います。

この例ではタイマ/カウンタ0が搬送波を供給する一方で、変調する信号(変調波)はタイマ/カウンタ1の比較C出力によって生成されます。

PWM信号(OC1C)の分解能は変調によって減らされます。この減少係数は搬送波(OC0A)1周期のシステム クロック周期数と等価です。この例では分解能が係数2で減らされます(即ち1/2)。図はPORTB7=0時のPB7出力の第2周期と第3周期でこの減少理由を図解します。第2周期のHigh区間は第3周期のHigh区間よりも1周期長いけれども、PB7出力の結果は両周期で等しくなります。
